Zinkhütte Döllach vulgo „KOHLEBARREN“

Schadensanalyse & Kartierung
Vorbericht bauhistorische Untersuchung
Februar 2011

Schadensanalyse & Kartierung
Vorbericht bauhistorische Untersuchung und Dokumentation
historische Zinkhütte in Döllach - vulgo „Kohlbarren“

A-9843 GROSSKIRCHHEIM
KG Döllach
Parzelle 237/5, EZ 58
Untersuchungs- und Bearbeitungszeitraum
Februar 2011

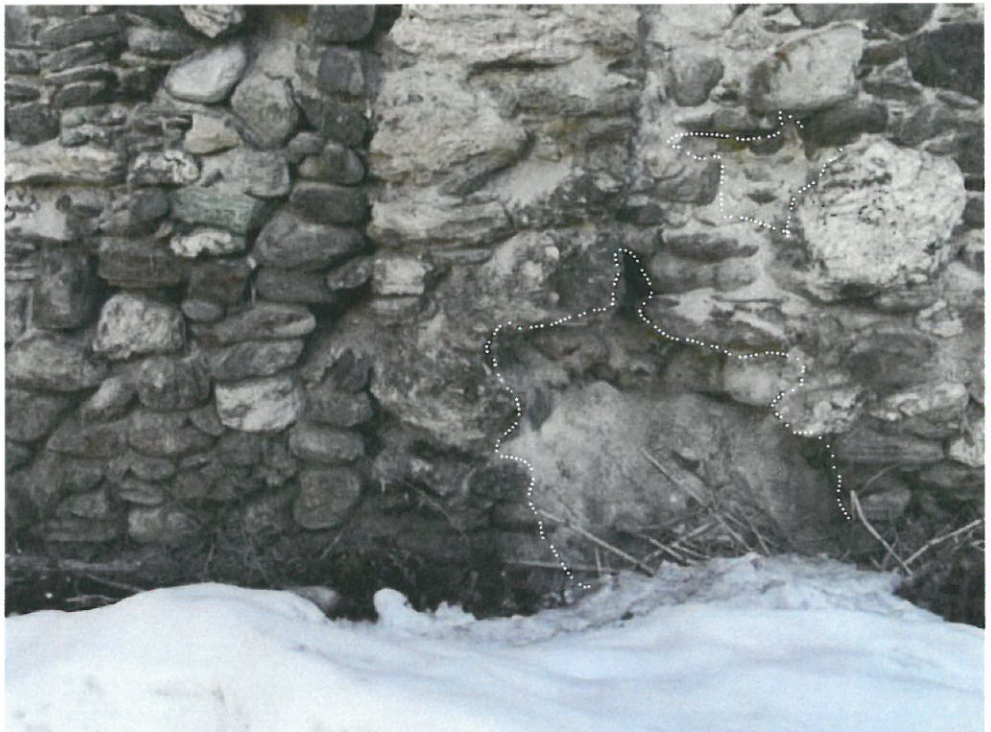
Nordansicht,
Fundamentbereich.

Vor allem an den erdnahen Mauerbereichen zeigen sich tiefe Ausbrüche infolge stark ausgewitterter Mauerfugen. Es kommt zu Mauerausbrüchen und in Teilbereichen zu Einstürzen des Mauerwerks.

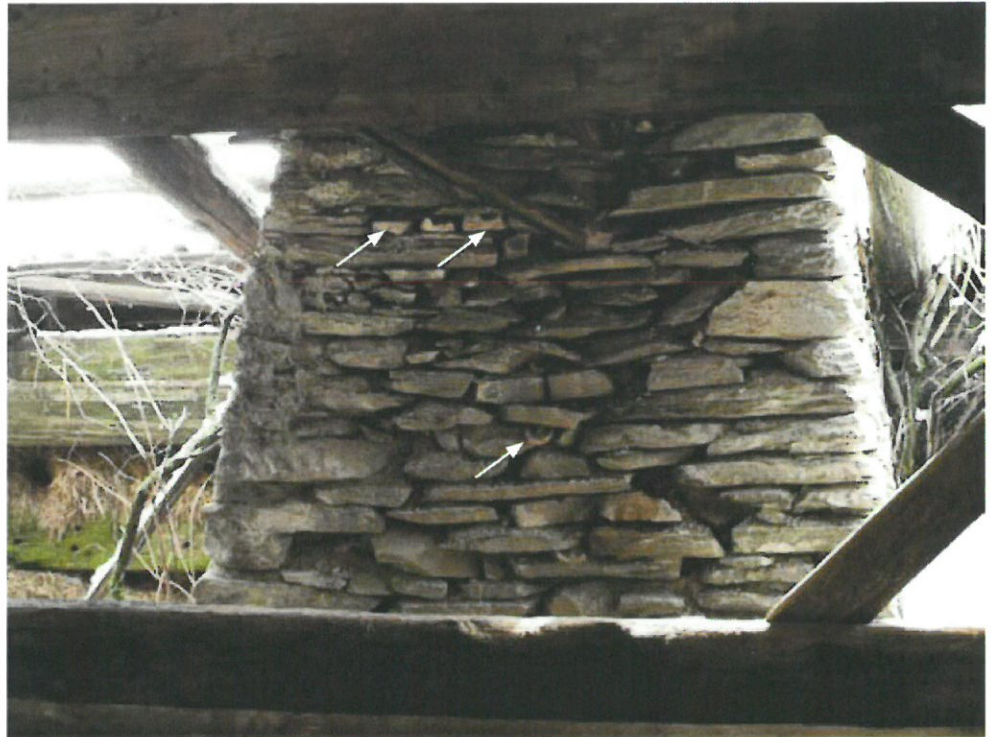
Schlot,
Ofenanlage II.

Aufgrund der thermischen Beanspruchung während der Nutzungsphase des Schlotes und die anschließende Witterung haben dazu geführt, dass der Fugenmörtel fast bis zur ganze ausgewittert ist.

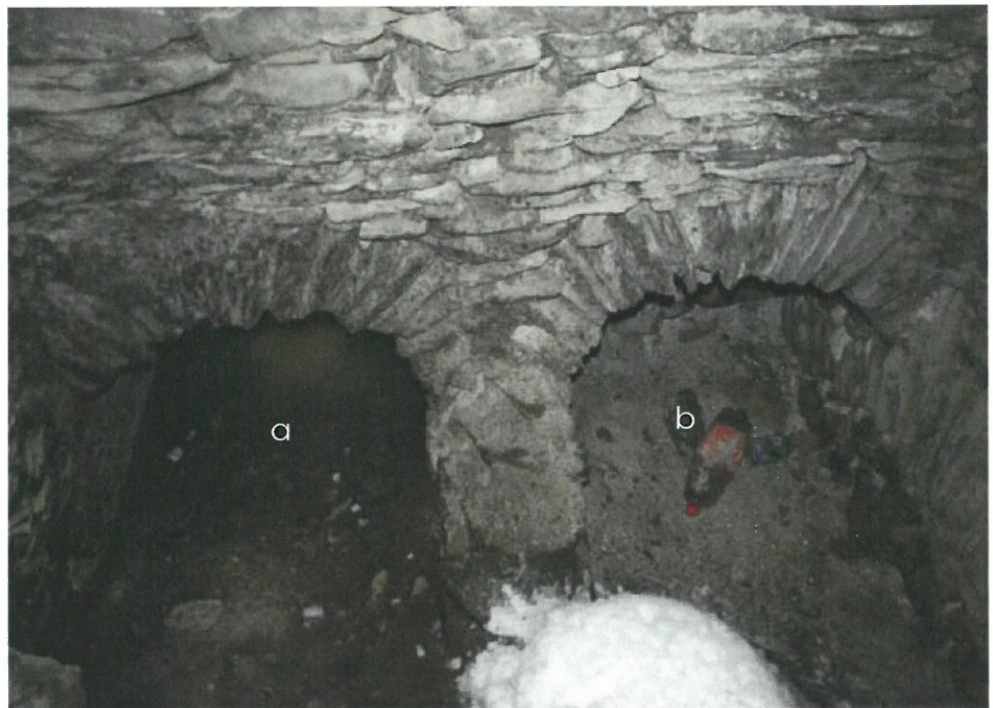
Innenansicht Schlot,
Ofenanlage II.

Übergangsstelle des verwinkelten Abzugsschachtes zum Schlot von Ofenanlage II. Durch die Einbruchsstelle im Gewölbe des Abzugsschachtes und dem nach oben hin offenen Schlot kommt es zum Eintrag von Meteorwässern, die sich in der Folge dort sammeln, dauerhaft stauen und nur langsam durch das Mauerwerk versiegen können.

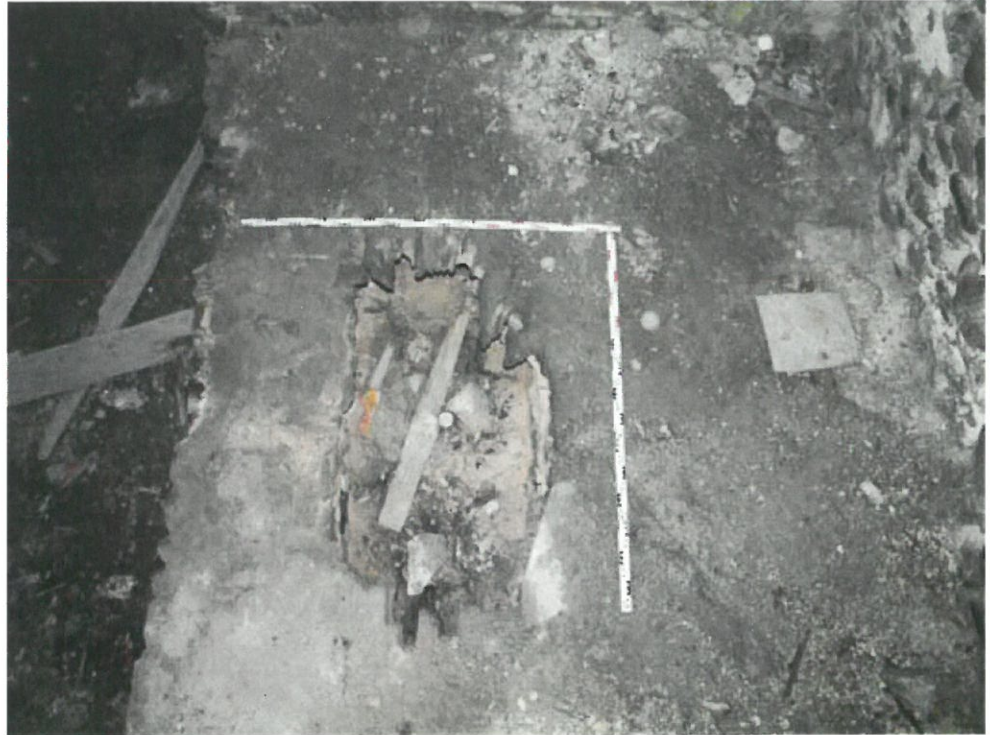
Draufsicht,
Abzugsschacht
der Ofenanlage I

Teileinsturz des segmentbogigen Abzugsschachtgewölbes von Ofenanlage I. Durch die thermische Beanspruchung während der Nutzungsphase und der jüngeren Durchfeuchtung des Gewölbes infolge unkontrolliert eindringender Meteorwässer sind beide Abzugsschächte stark einsturzgefährdet.

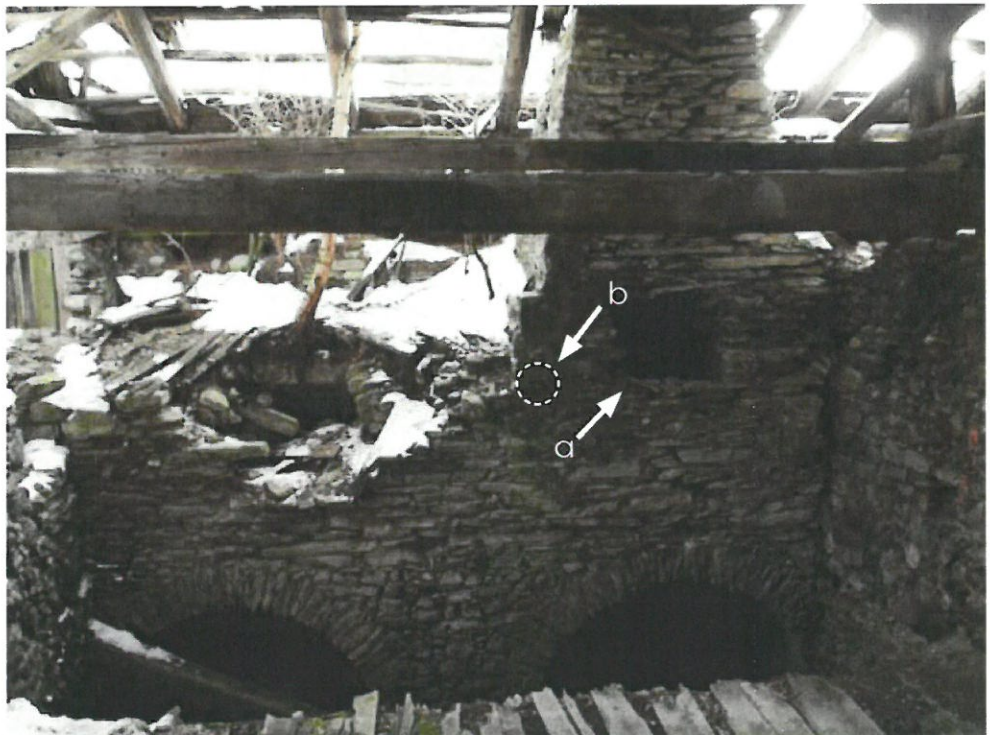
Nordansicht Ofen-
anlage II,
Raum 1.01.

Teileinsturz des tonnengewölbten, durch sekundär eingestellte Zwischenmauern verwinkelten Abzugsschachtes der Ofenanlage II. Durch die thermische Beanspruchung während der Nutzungsphase und der jüngeren Durchfeuchtung des Gewölbes infolge unkontrolliert eindringender Meteorwässer, sowie tief wurzelnden Bewuchses ist der Abzugsschacht stark einsturzgefährdet.

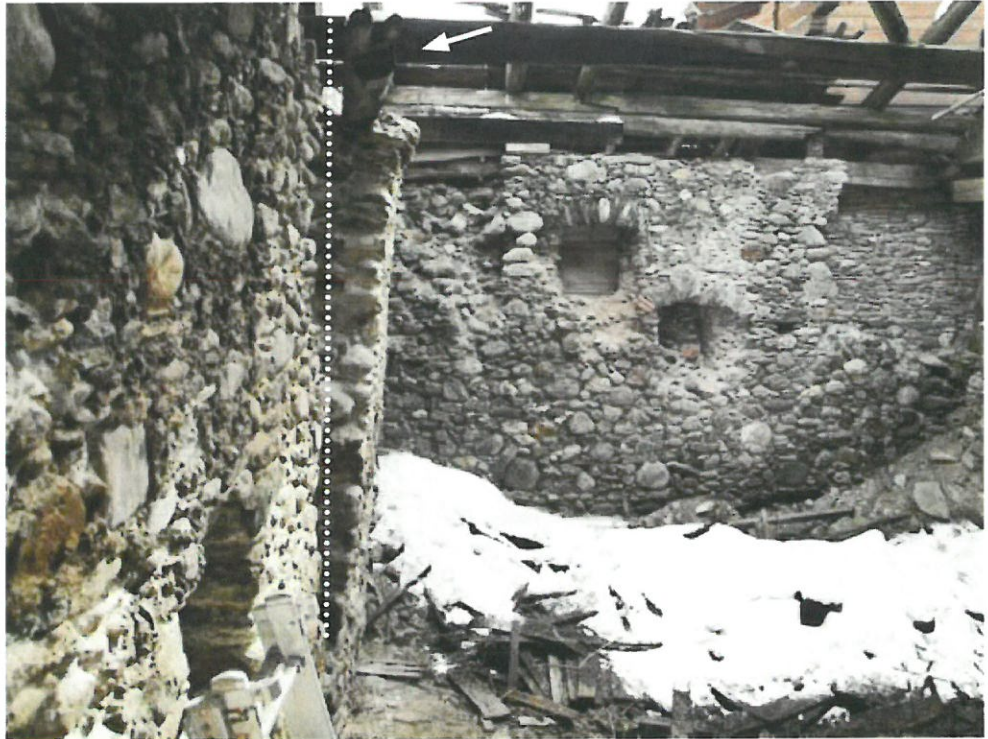
Seitenansicht
Ostmauer,
Raum 0.03.

Die Ostmauer von Raum 0.03 ist ab Höhe des Obergeschosses stark einsturzgefährdet. Sie wurde bei der Errichtung der Ofenanlage II nicht mit dieser verzahnt und wird heute nur mehr von einem aufliegenden Schwellenbalken der Dachkonstruktion gehalten. Mögliche Ursachen für den heutigen Zustand könnte der Einsturz der zur Versteifung dienenden Südostecke oder einer sekundär eingebauten Geschossdecke von Raum 0.03 sein.

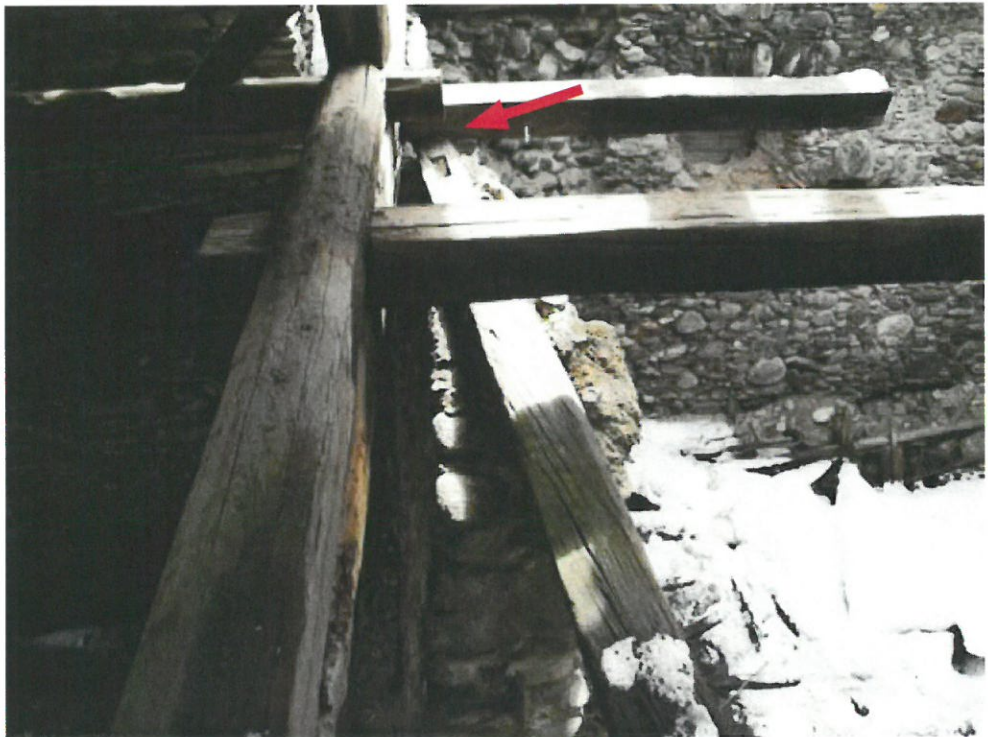
Draufsicht auf
die Ostmauer von
Raum 0.03.

Die Verzapfung des zweiteiligen Schwellenbalkens (Mauerbank) ist durch die enorme Zugkraft der vom Einsturz bedrohten Mauer bereits gerissen. Die Mauer wird nur mehr aufgrund einer Verbindung des Schwellenbalkens mit der Dachkonstruktion gehalten.

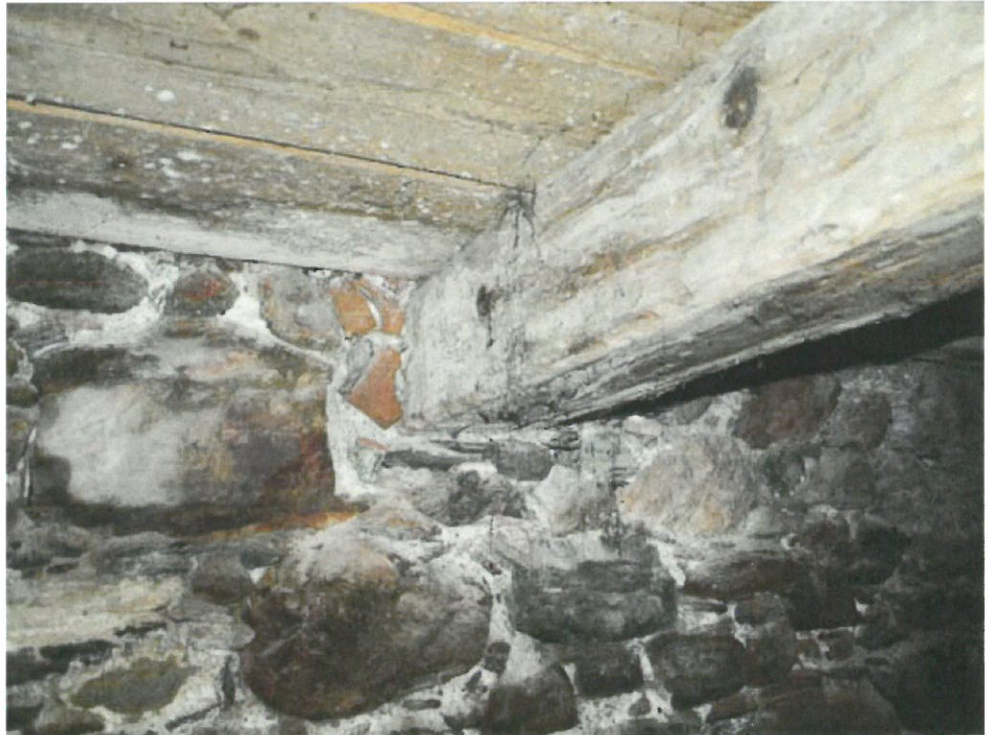
Detailansicht
Balkendecke
Raum 0.01

Die sekundär eingemauerten Balkenköpfe der Geschossdecke in Raum 0.01 sind stark angemorscht und deshalb ist sie stark einsturzgefährdet. Zwei Geschossbalken der ursprünglich fünf sind bereits infolge dieses Schadensbildes herabgestürzt.

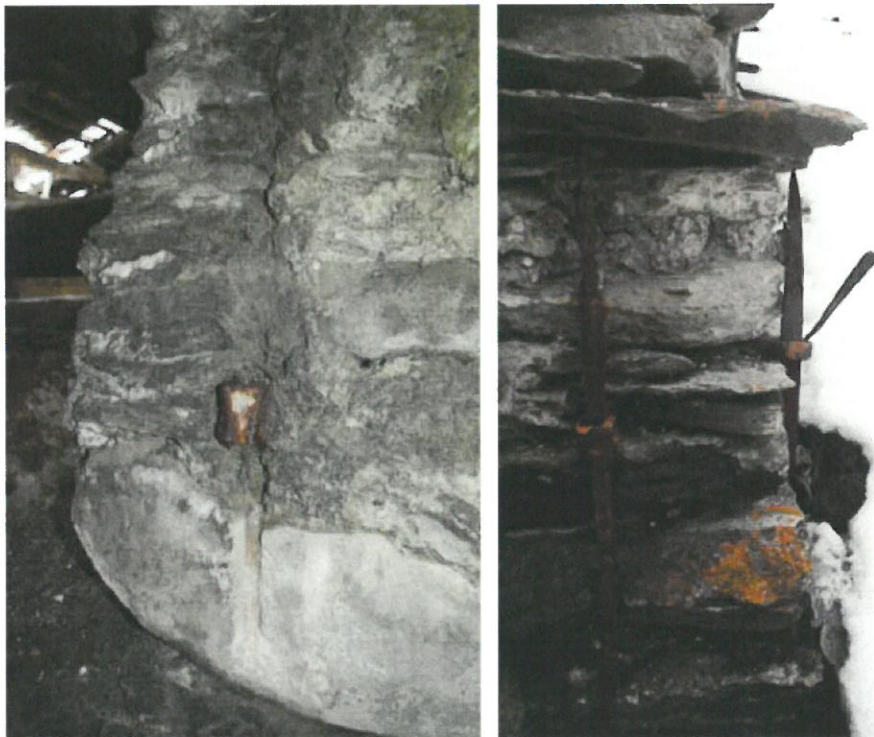
Detailansicht,
Maueranker
Ofenanlage I.

Die aus der Erbauungszeit der Ofenanlagen stammenden Maueranker/Schliessen erfüllen zu einem großen Teil ihre Aufgabe nicht mehr. Eine Ertüchtigung der originalen Schließen bzw. der Ersatz dieser ist durch einen Statiker zu prüfen.

Die Schlote beider Ofenanlagen wurde bauzeitlich durch das Mitmauern von Maueranker statisch gesichert. Größtenteils müssen hier die fehlenden Anker der Metallschließen wieder ertüchtigt werden (**ABB. 30**).

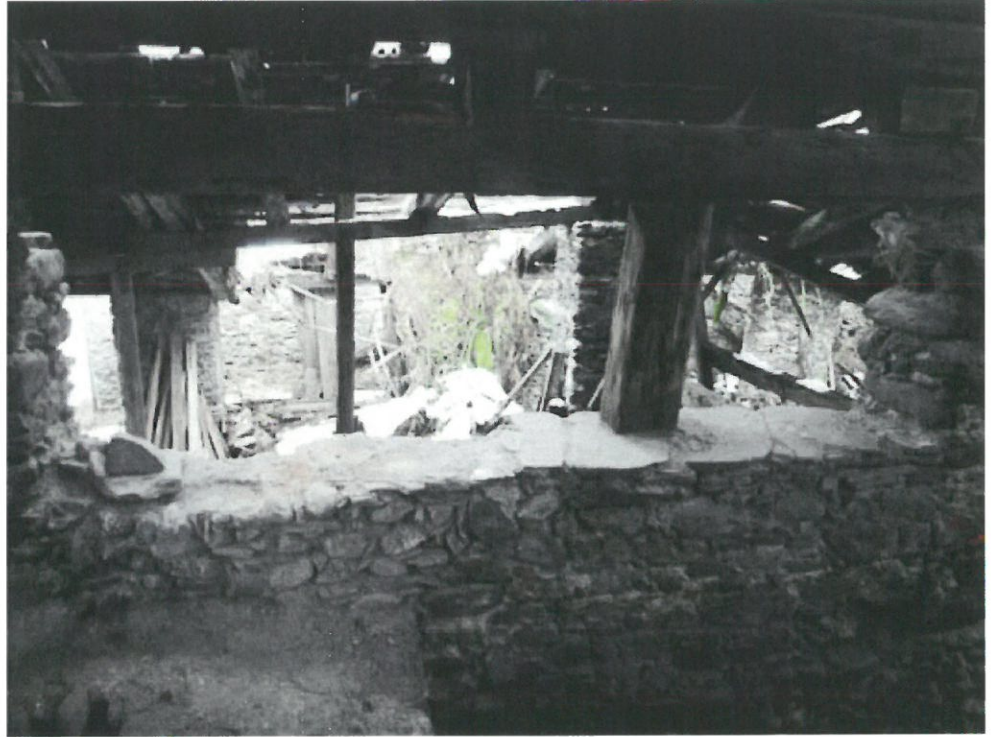
Detailansicht
Ostmauer,
Raum 1.01.

Das oben gezeigte Bild soll als Beispiel für den ursprünglichen Abschluss der Mauerbänke bzw. Traufen gelten. In den meisten Fällen fehlen die abschließenden Steinplatten und die Bewitterung der Mauerkronen ist bereits weit fortgeschritten.

Fasst alle Fassadenansichten des *Kohlbarrens* schließen nach oben hin mit einem ehemals steinplattengedeckten Gesimse ab (**Abb. 31**). Diese sitzen z.T. locker oder sind gar nicht mehr vorhanden. Die Kronenbereiche sind zu sichern und gegebenenfalls fehlende Simsplatten zu ergänzen.

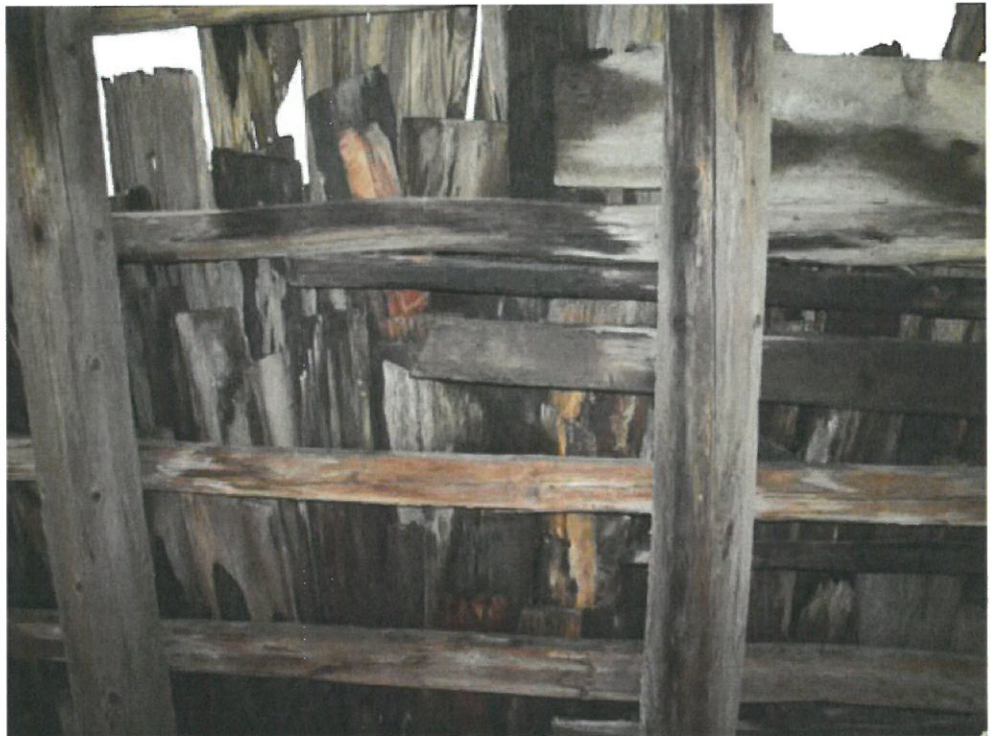
Detailansicht
Dachdeckung.

Aufgrund der Vernagelung stammt die letzte Deckung des Satteldaches mit Bretterschindeln aus den ersten Jahrzehnten des 20. Jahrhunderts. Seither dürfte es bis zur Aufgabe des Gebäudes, in den späten 1960er-Jahren zu keinen wesentlichen Reparaturen gekommen sein. Bemerkenswert scheint deshalb der ausgezeichnete Zustand eines Großteils des Dachstuhles.

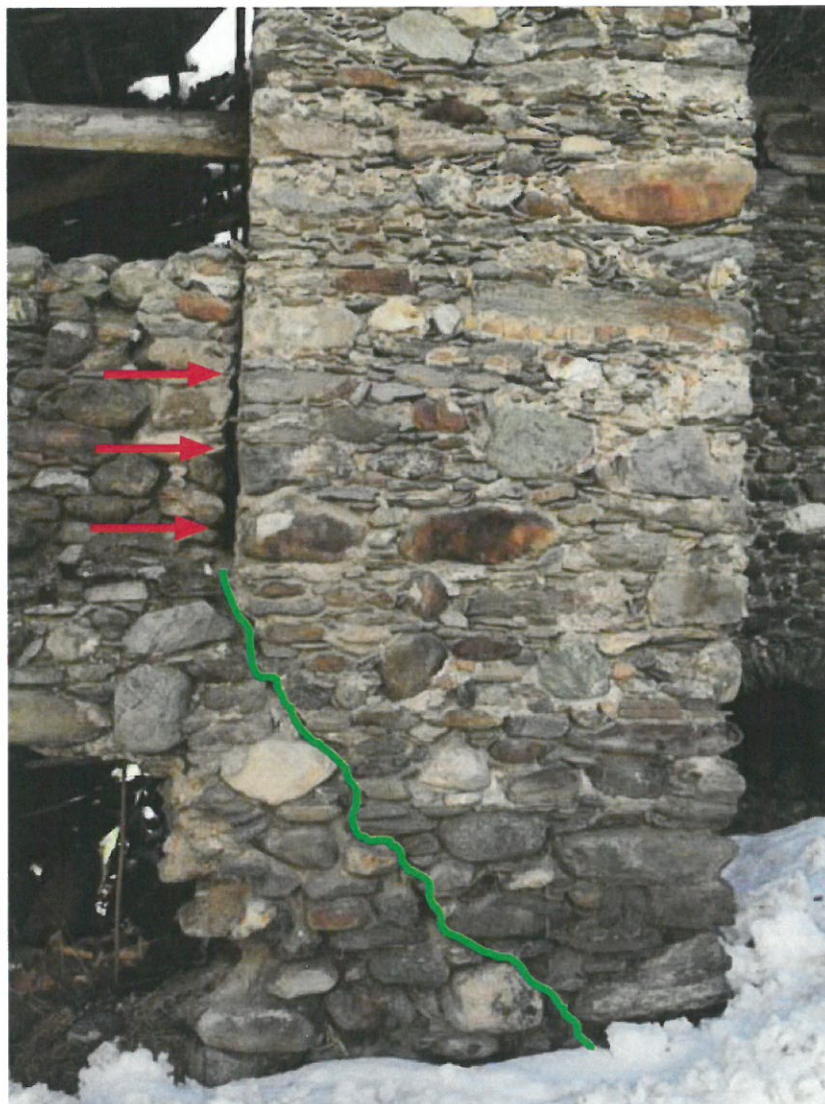
Abb. 43

Anhand des Pfeilers an der Nordwestecke des Anbaus wird deutlich, dass es zu massiven Veränderungen, wohl durch die letzten Hochwässer im Baugrund gekommen ist. Der Untergrund scheint sich zu bewegen und drückt die Sohle des aufgehenden Mauerwerks nach aussen. Die Mauerkrone wird durch die Konstruktion des Pultdaches nach innen gezogen. Das Mauerwerk reißt sichtbar in Verlängerung der Pfeilerinnenseite, wodurch der Pfeiler nach aussen zu kippen droht (**Abb. 42, 43**). Die Folgeerscheinung der Bewegung der Nordfassade zeigt sich an ihrer Nordwestecke. Hier beult das Mauerwerk scheinbar gegen Westen (**Abb. 44**). In allen Fällen sollte die Meinung eines Statikers eingeholt und die Sanierungsmaßnahmen drauf abgestimmt werden.

Aufgrund von Setzungen des Fundaments kommt es beim Nordwestpfeiler des östlichen Anbaues zu massiven Rissbildungen. Die aufliegende Dachkonstruktion trägt wohl entscheidend zum Halt des Pfeilers bei. Notwendige Sicherungsmaßnahmen sind durch einen Statiker abzuklären. Der Ausbruch in der Nordwand (ehemalige Tür) sollte zu Gunsten einer sicheren Eckverbindung ausgemauert werden.

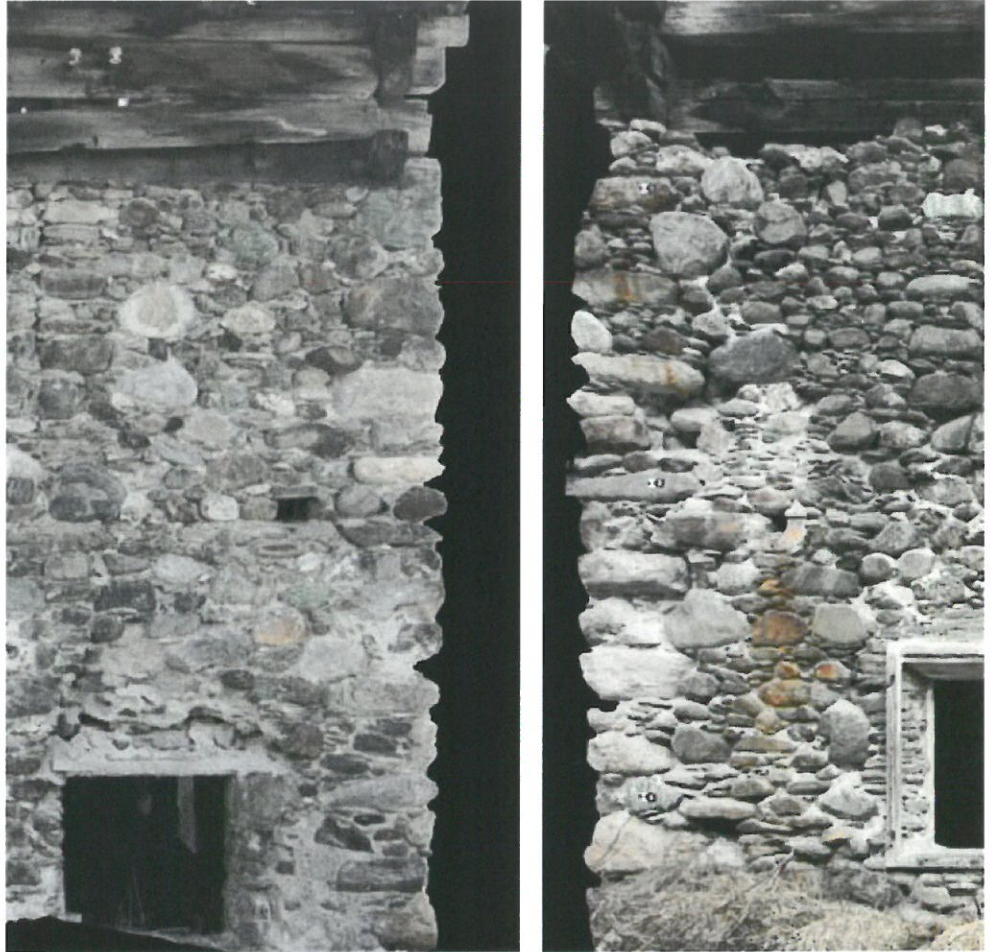
Nordwestecke,
Hauptbau
Kohlbarren

Zu einer bedenklichen Ausbauchung kommt es an der Nordwestecke des Hauptbaues. Wohl infolge stark ausgewitterter Fugen kommt es zu diesem Schadensbild. Entsprechende Maßnahmen zur Sicherung des Eckverbandes sind durch einen Statiker abzuklären.
