Zinkhütte Döllach vulgo „KOHLEBARREN“

Schadensanalyse & Kartierung
Vorbericht bauhistorische Untersuchung
Februar 2011

Schadensanalyse & Kartierung
Vorbericht bauhistorische Untersuchung und Dokumentation
historische Zinkhütte in Döllach - vulgo „Kohlbarren“

A-9843 GROSSKIRCHHEIM
KG Döllach
Parzelle 237/5, EZ 58
Untersuchungs- und Bearbeitungszeitraum
Februar 2011

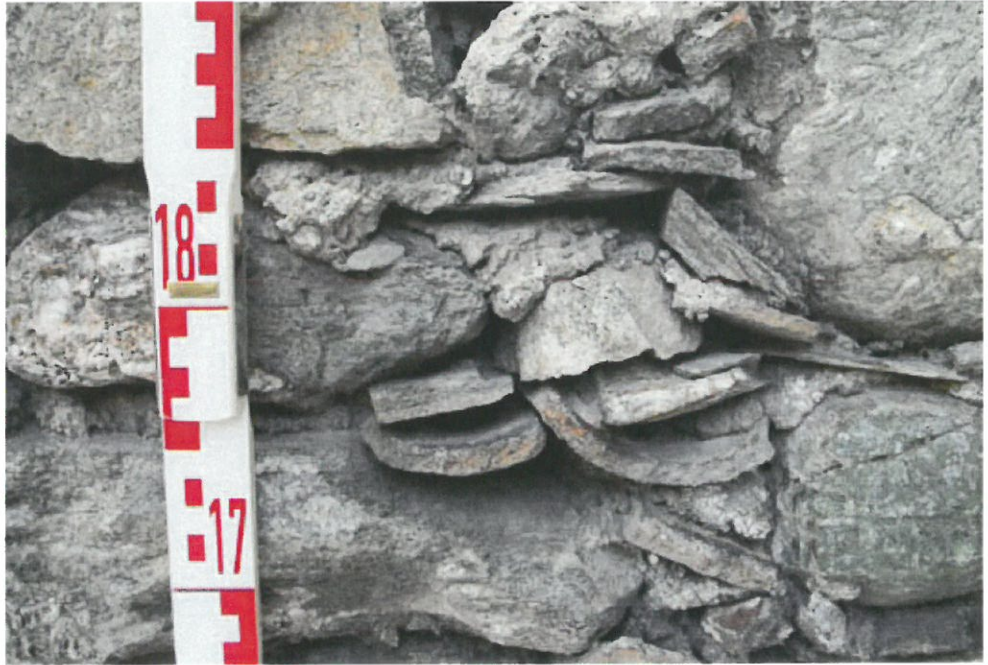
Nordansicht,
Anbau (Rm 0.05)
Nordwestpfeiler

Bereits EMU erkannte die unzähligen vermauerten Bruchstücke im Mauerwerk des *Kohlbarrens* als Rest der bei der Zinkreduktion anfallenden Tonröhren. Das zerscherbte keramische Material wurde vor allem beim Bau des östlichen Anbaues (Raum 0.05) zu einem beträchtlichen Anteil als Zwickelmaterial verwendet. Aufgrund der bekannten Nutzungsdauer der Zinkhütte ergibt sich ein *terminus post quem* für die Errichtung dieses Bauteiles.

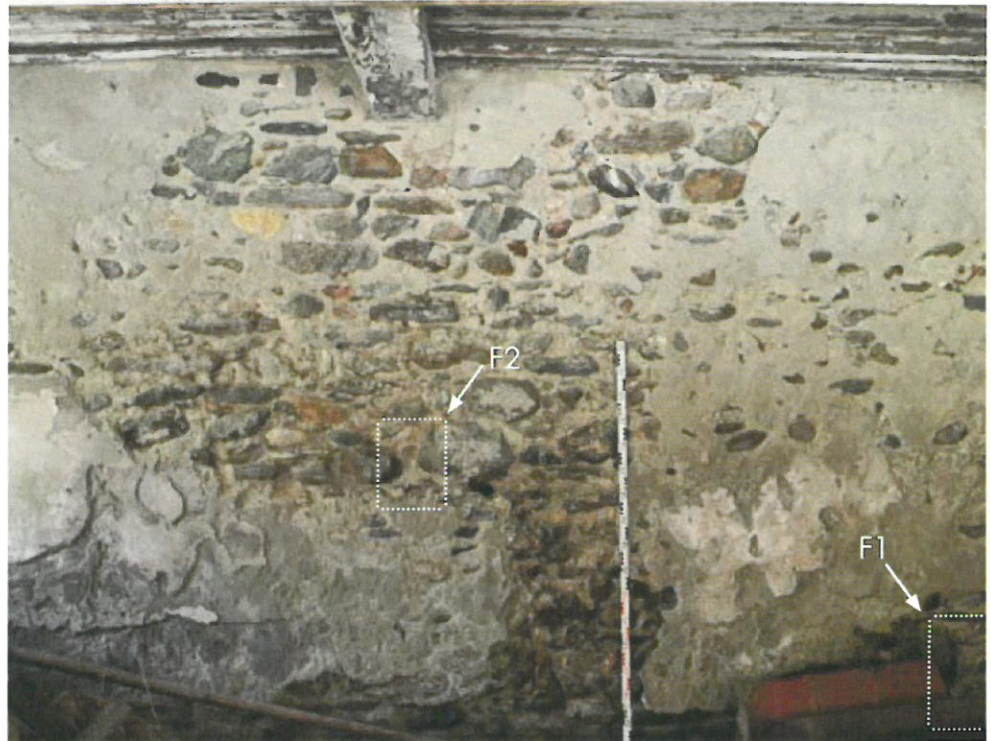
Ostmauer
(Rm 0.04)

Unter mindestens drei jüngeren Putzschichten verbirgt sich das Mauerwerk aus in Lage versetzten Bachsteinen. Partiiell tritt an der bewitterten Oberfläche das Strukturgefüge der ursprünglichen Oberfläche zum Vorschein. Das Mauerwerk ist stark brandbeschädigt und das Fugennetz wurde nachträglich durch Zwickelsteine ergänzt und verstärkt. Dadurch scheint sich die Lagigkeit stellenweise aufzulösen.

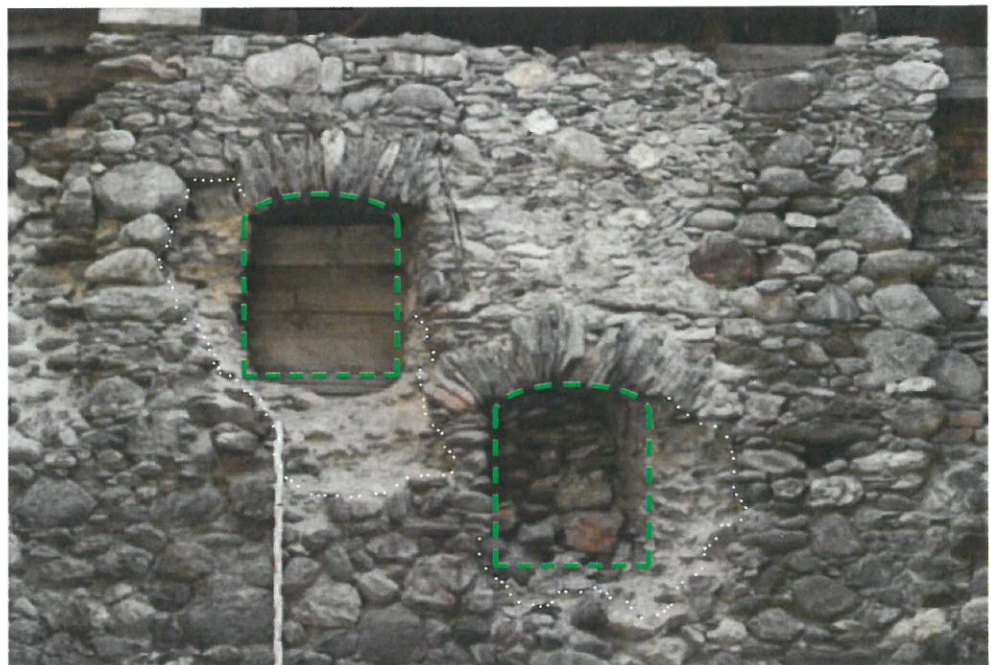
Detail, D3.

Die Ausbrüche an den Laibungen stellen ebenfalls eine Anschlussstelle für die eigentliche Ofenanlage dar. Die Laibungsflächen der Öffnungen sind mit einem in Resten erhaltenen sandigen Lehmputz überzogen, der so wie die umliegenden Mauerflächen stark durch thermische Einwirkung gerötet ist.

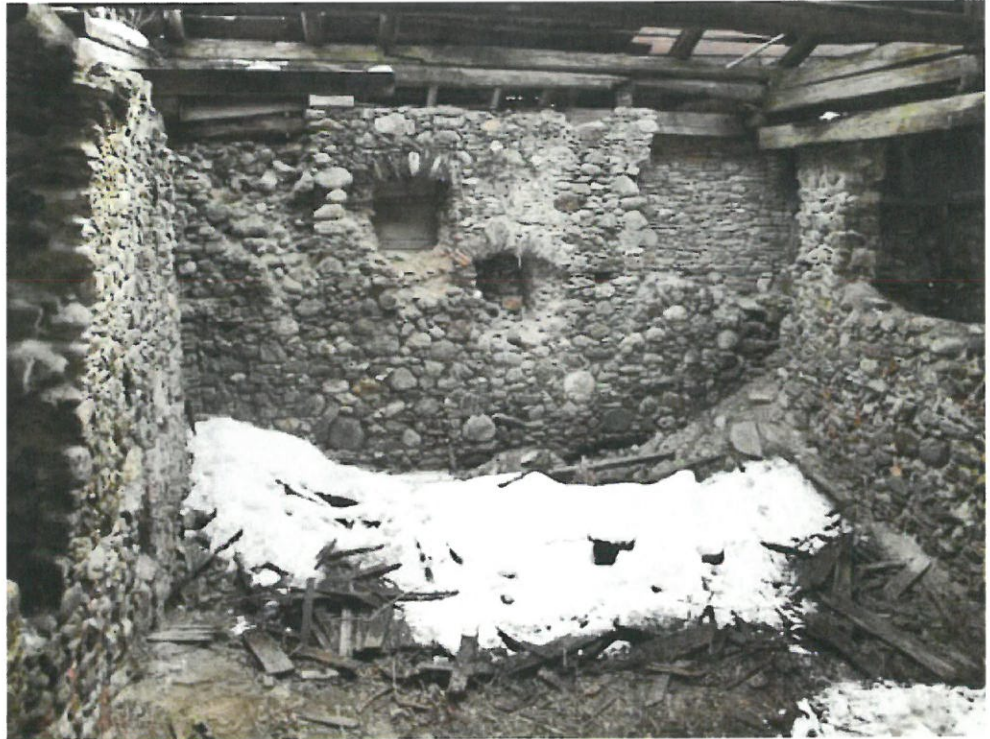
Innenansicht
Raum 0.03, Süd-
mauer.

Möglicherweise verbergen sich unter den Trümmern der abgestürzten Ofenanlage von Raum 0.03 noch Fundamentzüge, die auf die vermutete dritte Ofenanlage weisen könnten.

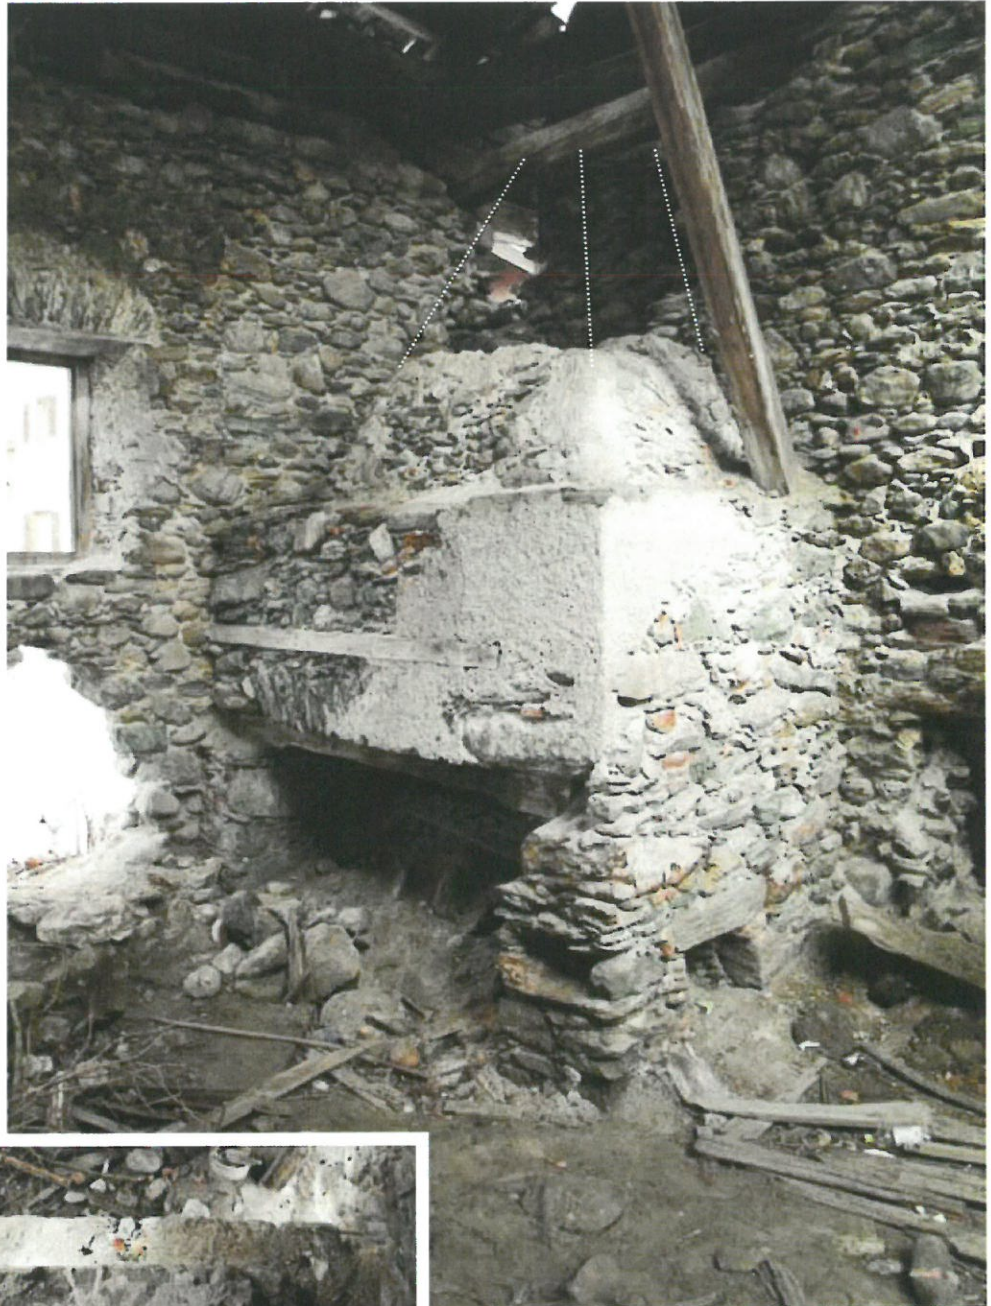
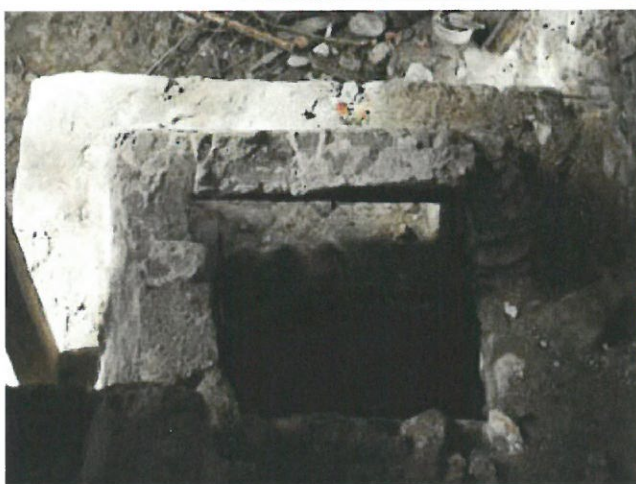
Nordost-Ecke,
Raum 0.03.

oben: In der Nordost-Ecke von Raum 0.03 befindet sich der gut erhaltene Baurest einer Esse [?]. Diese wurde nachträglich in die Nordostecke des Raumes gestellt und an den Schlot von Ofenanlage I angeschlossen. Einer der Holzbalken die den Sturz für den darüberliegenden Pyramidenkamin bilden ist bereits ausgebrochen.

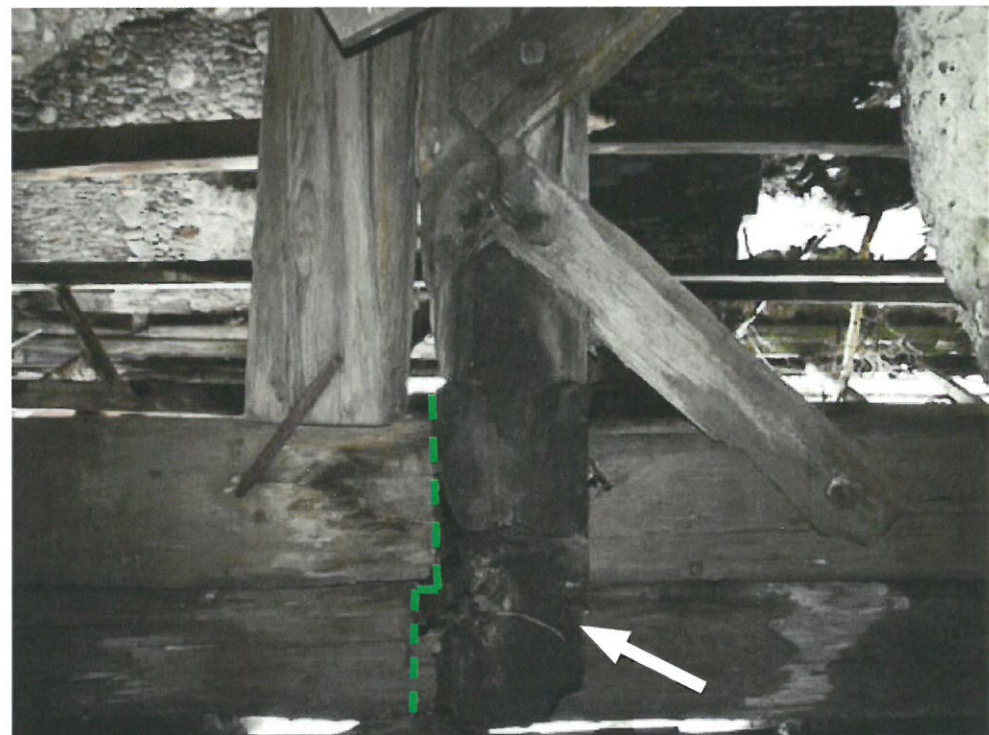
Detailansicht
2. Hauptgespärre

Russ- bzw. Brandspuren an einem Balkenkopf, links davon schließt eine Reparaturstelle an. Anders als die Verzapfungen der Kopf- und Fußbänder durch Holznägel, sind die jüngeren Zimmermannsarbeiten bereits mit Metallkrampen (Klumpfen) unterstützt bzw. verbunden.

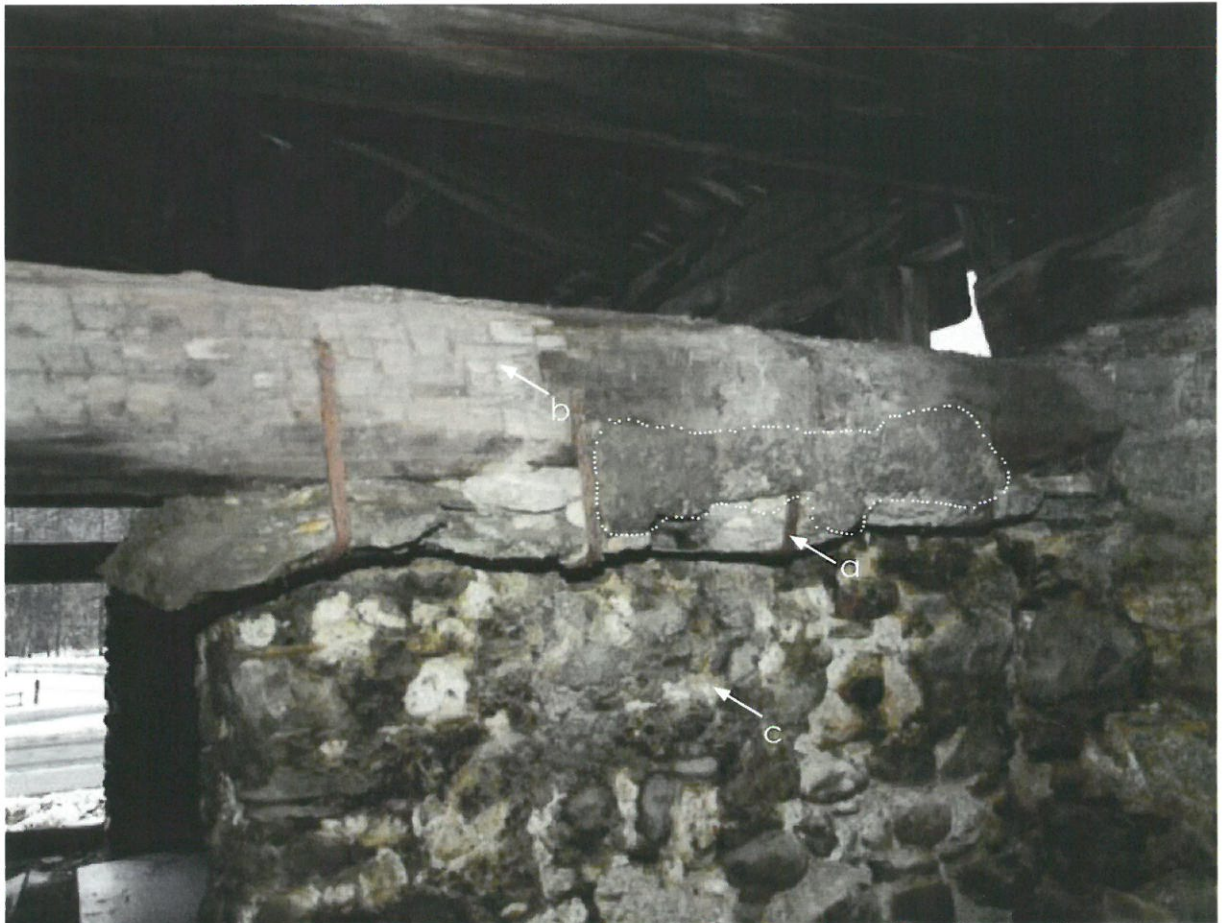
Detailansicht,
3. Hauptgespärre

Auf Höhe des 3. Hauptgespärres liegt auf den Mauerpfeilern ein Schwellbalken auf, der dem Befund zufolge, noch seine originale Brandschutzpackung besitzt. Dieser überaus wichtige Befund stammt möglicherweise aus der Nutzungsphase als Röststadel, da in diesem Bereich während der Zinkverhüttung keine wesentlichen thermischen Belastungen zu erwarten waren.

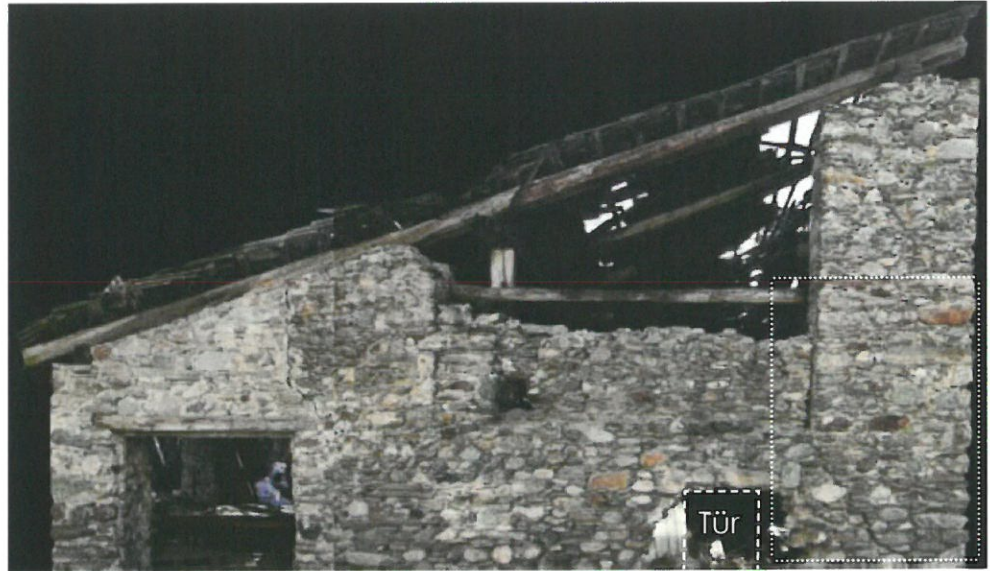
Nordansicht,
Anbau (Rm 0.05)

Aufgrund von Setzungen des Fundaments kommt es beim Nordwestpfeiler des östlichen Anbaues zu massiven Rissbildungen. Die aufliegende Dachkonstruktion trägt wohl entscheidend zum Halt des Pfeilers bei. Notwendige Sicherungsmaßnahmen sind durch einen Statiker abzuklären. Der Ausbruch in der Nordwand (ehemalige Tür) sollte zu Gunsten einer sicheren Eckverbindung ausgemauert werden.
